INFORME DE SIMAPA Octubre 2021 a Junio 2022

Obras: Extracción de bomba Pozo # 3 Ajijic.

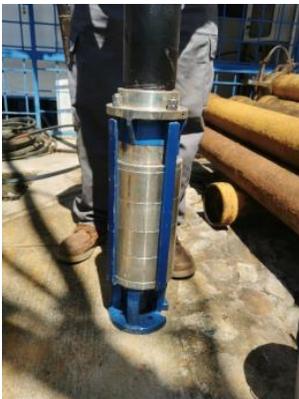
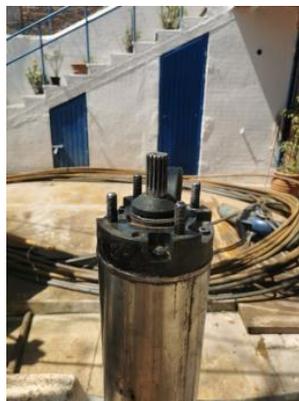
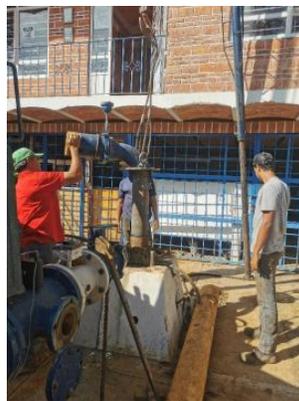
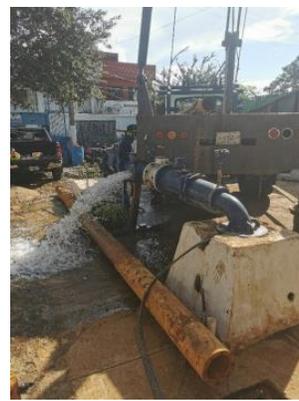
Descripción: La extracción de bomba Pozo # 3 en Ajijic de 120 mts. de columna.

- Reparación de motor y se acopla bomba nueva marca BAMSA modelo 132130/4 en acero inoxidable de fundición para 30 hp, esto para modificar el funcionamiento del equipo, prevenir daños.
- Se retira camisa de bomba ya que también se encontraba perforada.
- Arrancador.

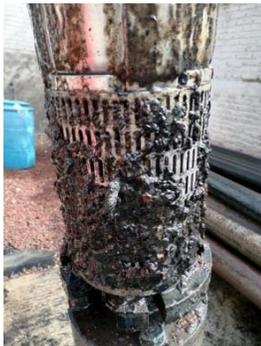
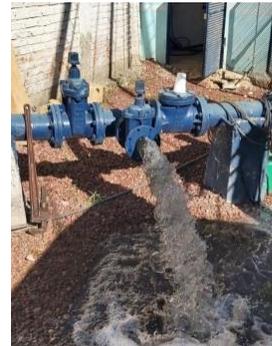
- Cuerpo de bomba dañado al igual que el motor por abatimiento del pozo.
- Se instala bomba Kor20r500-12 con motor sumergible suditra.

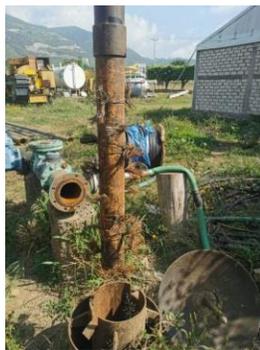
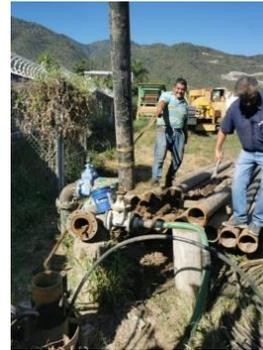
- Se instala bomba Bamsa 141134/4 con motor Altamira de 75 hp reparado.
- Se utiliza cable sumergible nuevo proporcionado por el sistema.

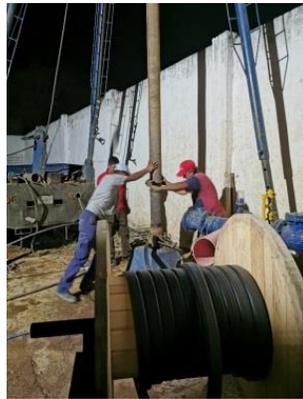
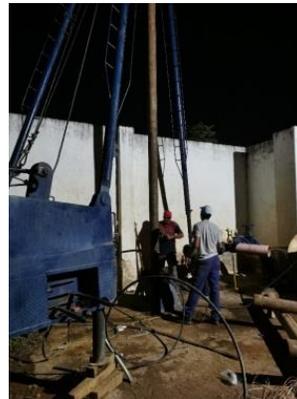
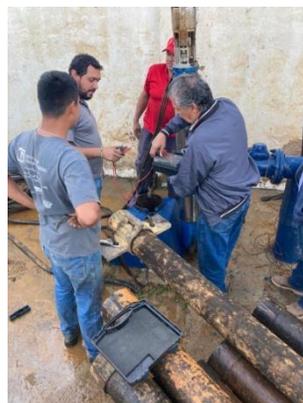
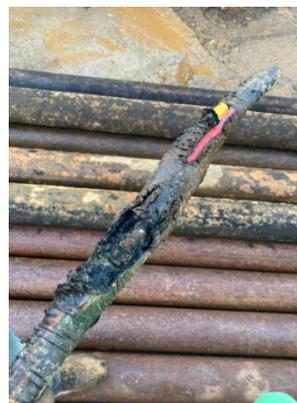
- Cable sumergible calibre 3x2/0 nuevo.

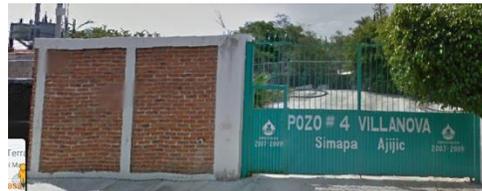
Fotografías:

Obras: Extracción de bomba en Pozo # 4 en Ajjic, 11 de Febrero del 2022.

- Se realiza servicio de limpieza a pozo desazolve y cepillado ligero para posteriormente colocar camisas en las partes dañadas.
- Se colocan 2 camisas para tapar las partes dañadas a 127 mts continuas.
- Se instala bomba nueva Marc Suditra para 125 hp acoplado a mismo motor.
